## MEMORIU TEHNIC

1. Prezenta documentatie se intocmeste la solicitarea Parohiei Bisericii „Sfanta Cruce”, din sos. Mihai Bravu nr. 259, sector 3, Bucuresti, din cadrul Arhiepiscopiei Romano Catolice – Bucuresti, avand in vedere unele degradari constatate la casa parohiala a bisericii, in urma ploilor abundente din data de 30 mai si 09 iunie 2025, care au afectat in special podul si mansarda cladirii pe zona aferenta casei parohiale. Sunt necesare lucrari de interventie pentru reparatii si pentru inlaturarea cauzelor acestor degradari.

| <b>BENEFICIAR : ARHIDIECEZA DE BUCURESTI - PAROHIA "SFANTA CRUCE"</b> | | | | | | | |
|---|---|---|---|---|---|---|---|
| <b>INVESTITIA : REPARATII LA ACOPERIS LA CASA PAROHIALA, DIN SOS. MIHAI BRAVU NR 259, BUCURESTI, SECTOR 3</b> | | | | | | | |

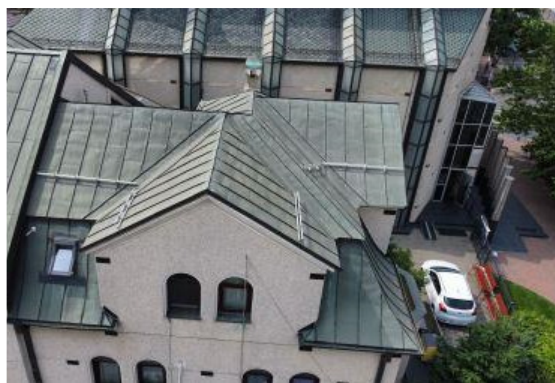
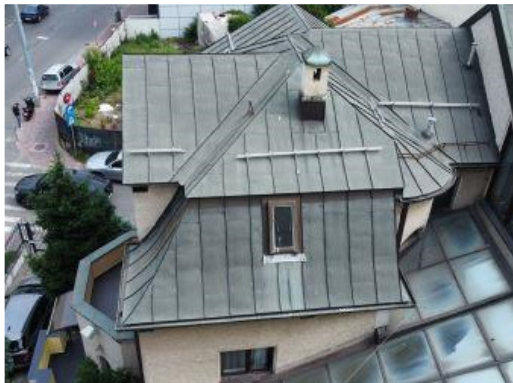
O VEDERE AERIANA DIN NORD SI DIN SUD A ACOPERISULUI CASEI PAROHIALE

Cauza principala a acestor degradari este neetanseitatea invelitorii din tabla, in special in zonele de intersectie cu cosul de fum al centralei termice si de trecere a altor conducte de aerisire a instalatiilor, precum si la zona de racordare a acoperisului cu un tronson mai inalt al aceleiasi cladiri. Este posibil ca prinderile opritorilor de zapada direct in tabla acoperisului sa fi fost si acestea afectate de zapada si de vant creandu-se puncte de infiltratii de apa.

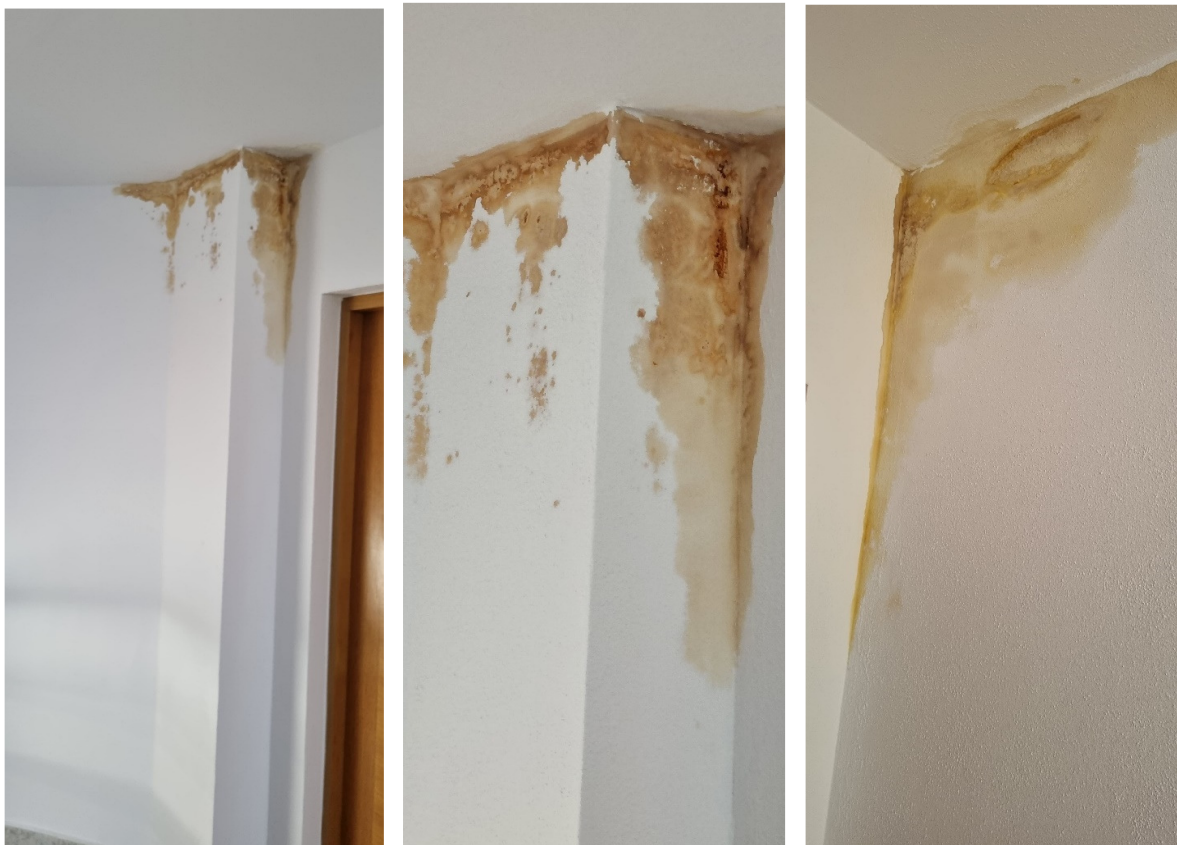
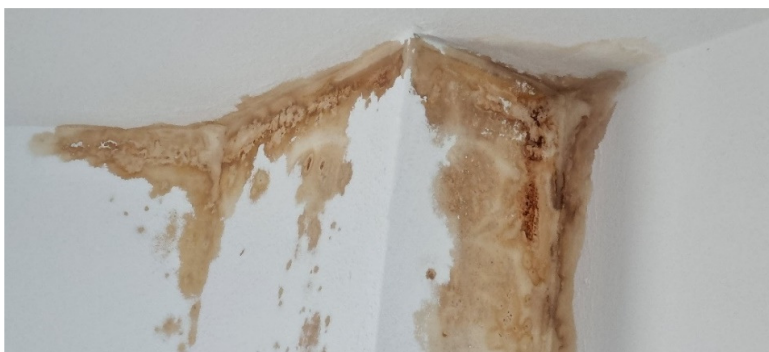
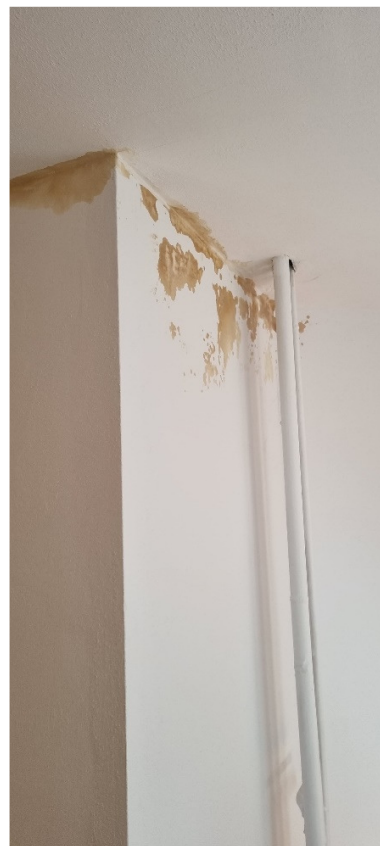
a) Ploaia s-a infiltrat prin învelitoarea acoperisului, imbibând saltelele de vată minerală termoizolatorie și degradând în continuare zugrăvelile de la mansardă (refacute recent în toamna 2024); culoarea ruginie este de la fenolii din vată minerală care au fost dizolvați de apa din precipitații.

- desfacerea integrala a invelitorii;
- desfacerea asterelei putrezite si inlocuirea cu scanduri noi;
- inlocuirea riglelor afectate de umezeala ale sarpantei;
- curatarea de rugina si vopsirea cu doua straturi de grund a grinzilor metalice din pod;
- ignifugarea lemnului sarpantei si podinei;
- montarea unor ferestre pentru accesul usor pe acoperis pentru efectuarea reparatiilor;
- dispunerea unei termoizolatii noi de vata minerala intre capriori, fara acoperire cu folie de PVC; se pot folosi saltele caserate pe o fata cu folie de aluminiu; in varianta termoizolatie se poate dispune direct pe podina podului;
- refacerea integrala a invelitorii din tabla si a sistemului de drenaj – jgheaburi si burlane.

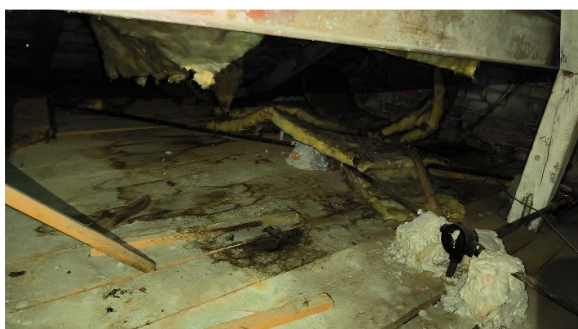
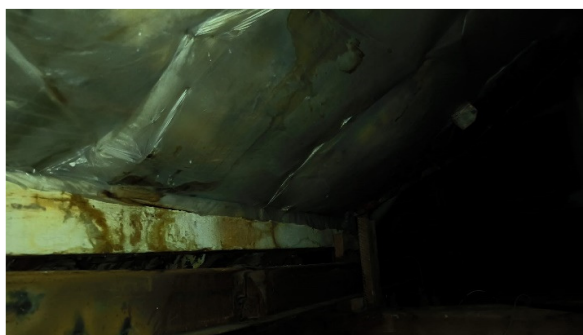
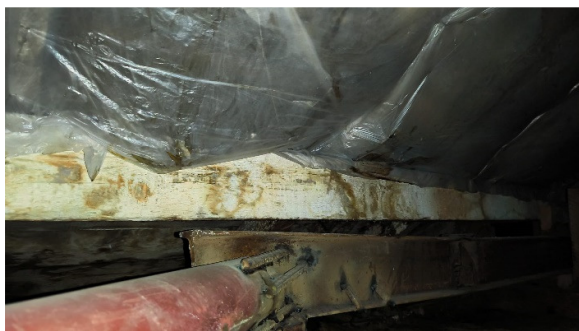
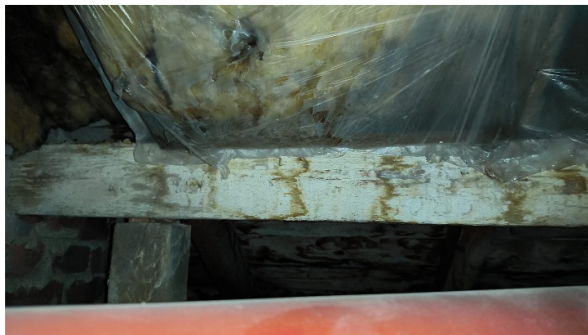
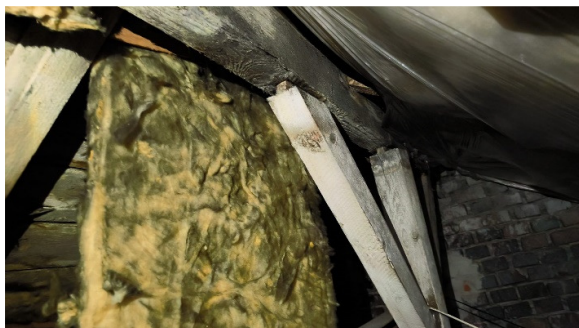
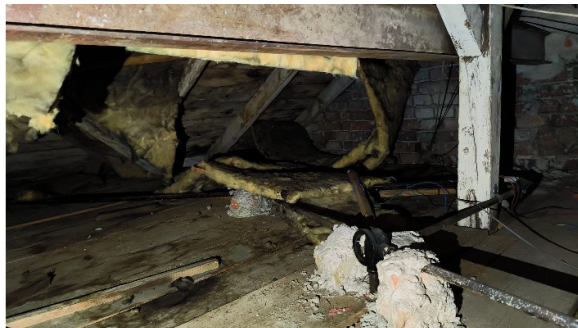
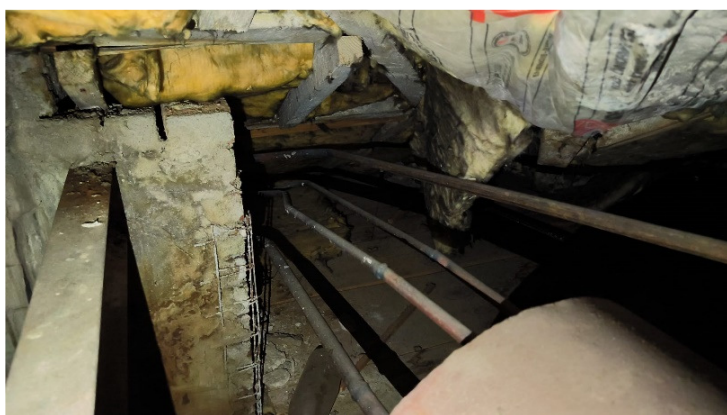
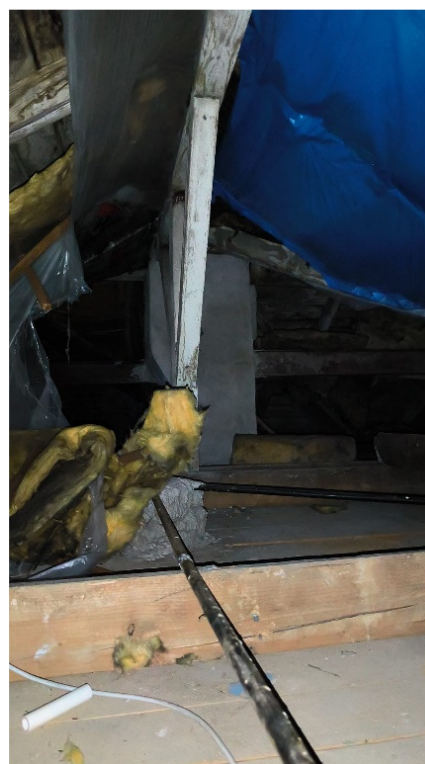
b) In pod se observa de asemenea cum este afectata astereala sarpantei de lemn – unele scanduri sunt putrezite – precum si faptul ca montarea necorespunzatoare a saltelelor de vata minerala pentru termoizolatie a condus la desprinderea acestora dintre capriori si caderea pe podina din pod; acoperirea vatei cu folie de PVC a avut mai degraba un efect negativ, in timp, apa imbibata in vata minerala pastrand astereala umeda mult timp si in consecinta provocand putrezirea acesteia.
