**MEMORIU TEHNIC**

1. Prezenta documentatie se intocmeste la solicitarea Bisericii Romano Catolice „Sfanta Cruce”, din sos. Mihai Bravu nr. 259, sector 3, Bucuresti, biserica ce apartine Arhidiecezei Romano Catolice de Bucuresti, avand in vedere unele degradari si defecte de construire, constatate la biserica si la anexele acesteia, in special in urma ploilor abundente din data de 30 mai si 09 iunie 2025. Sunt necesare lucrari de interventie pentru reparatii si pentru inlaturarea cauzelor acestor degradari.

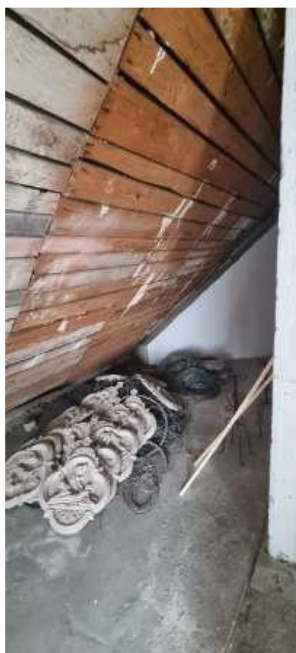
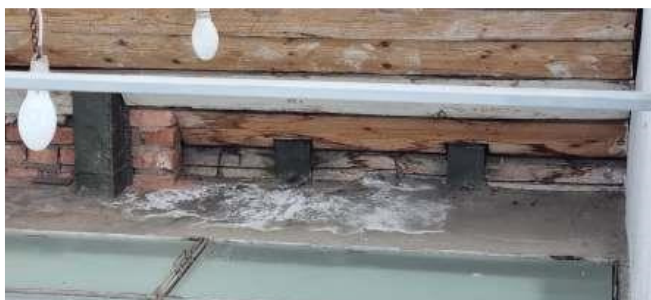
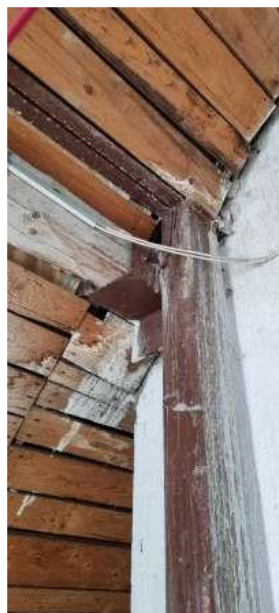
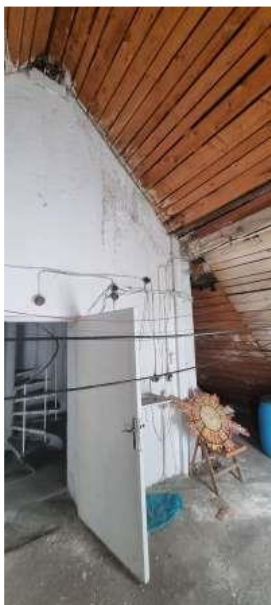
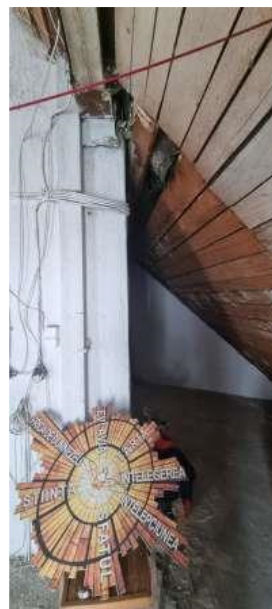
a) Ploaia s-a infiltrat local prin invelitoarea acoperisului, imbiband saltelele de vata minerala termoizolatoare si degradand placajul de scandura de la intrados.

Cauza principala este neetanseitatea locala a invelitorii din „solzi” de tabla, (tip ardezie) in special in zonele de intersectie cu turnul bisericii si cu cosul de fum al centralei termice.

Remediere:

- desfacerea locala a invelitorii;
- desfacerea placajului de scandura putrezit si vatei minerale imbibate cu apa si inlocuirea cu scanduri noi si saltele de vata uscate;
- inlocuirea componentelor de lemn afectate de umezeala ale sarpantei;
- curatarea de rugina si vopsirea cu doua straturi de grund a pieselor metalice ale sarpantei in zonele dezvelite;
- refacerea locala a invelitorii din tabla si a sistemului de drenaj – jgheaburi si burlane.

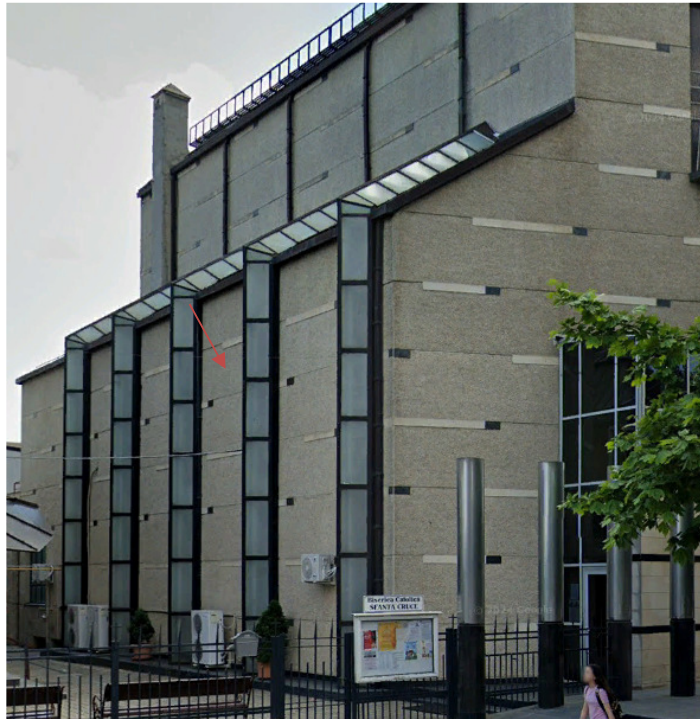
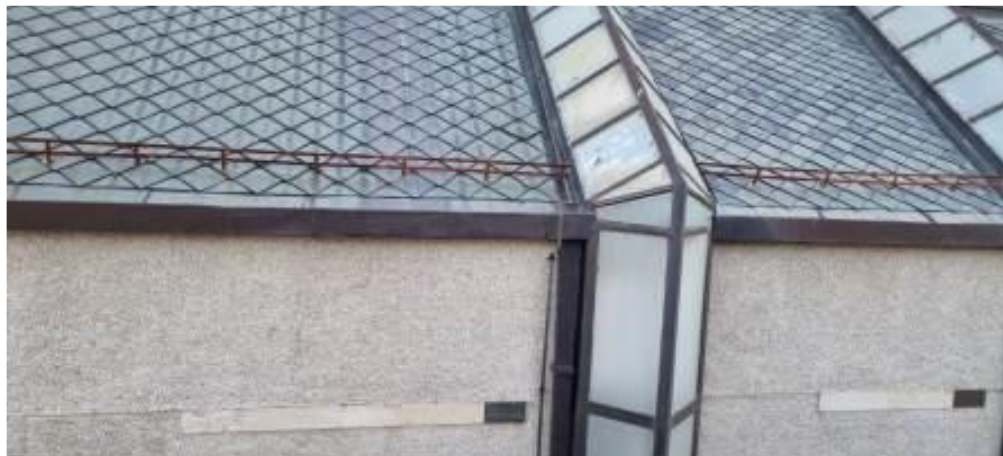
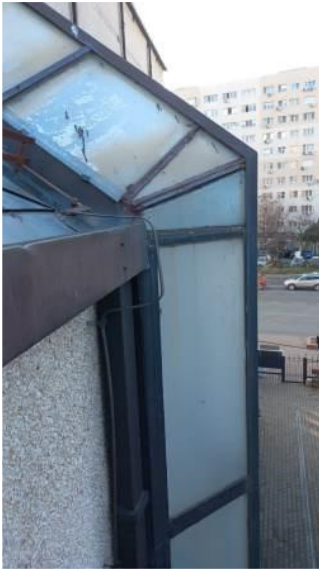
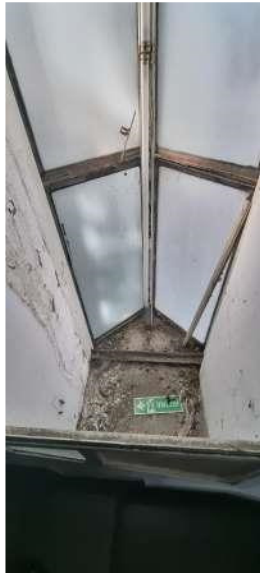
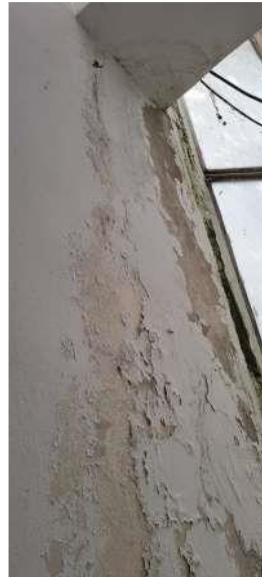
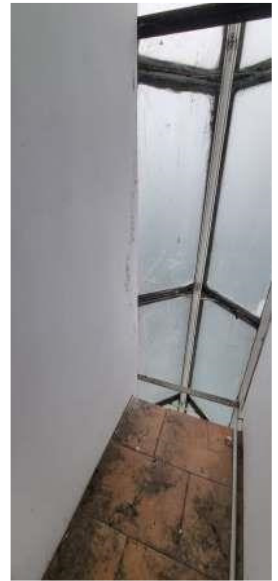
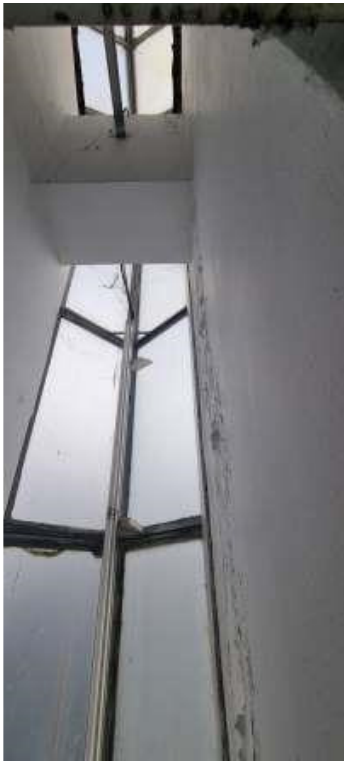
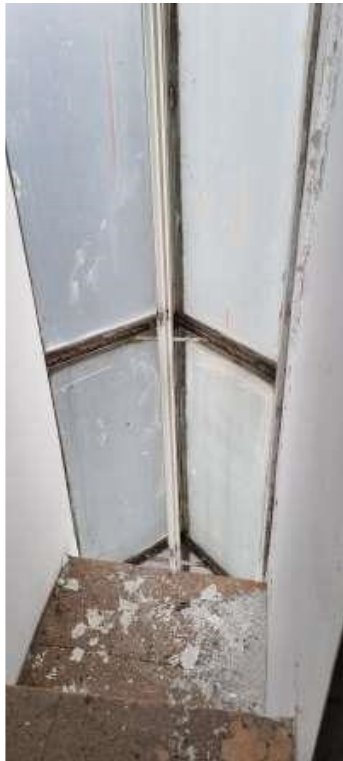
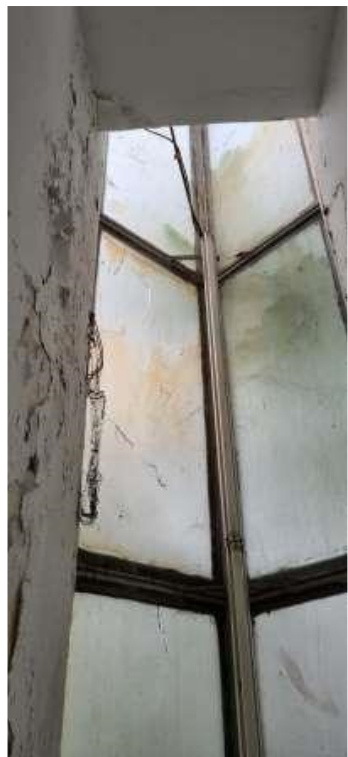
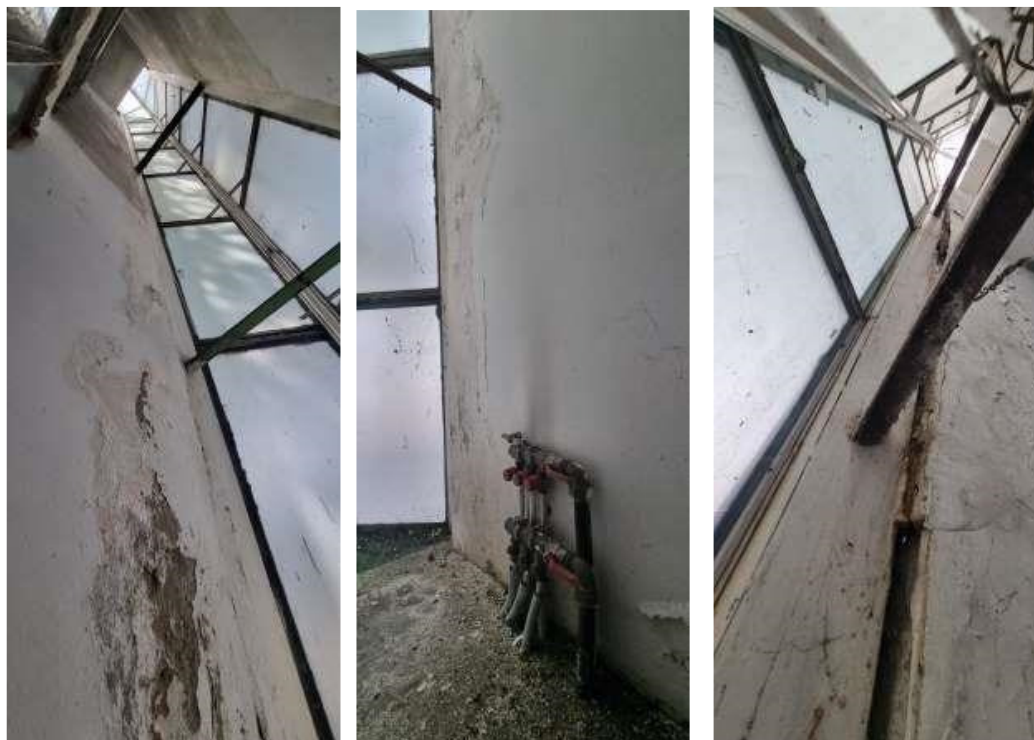
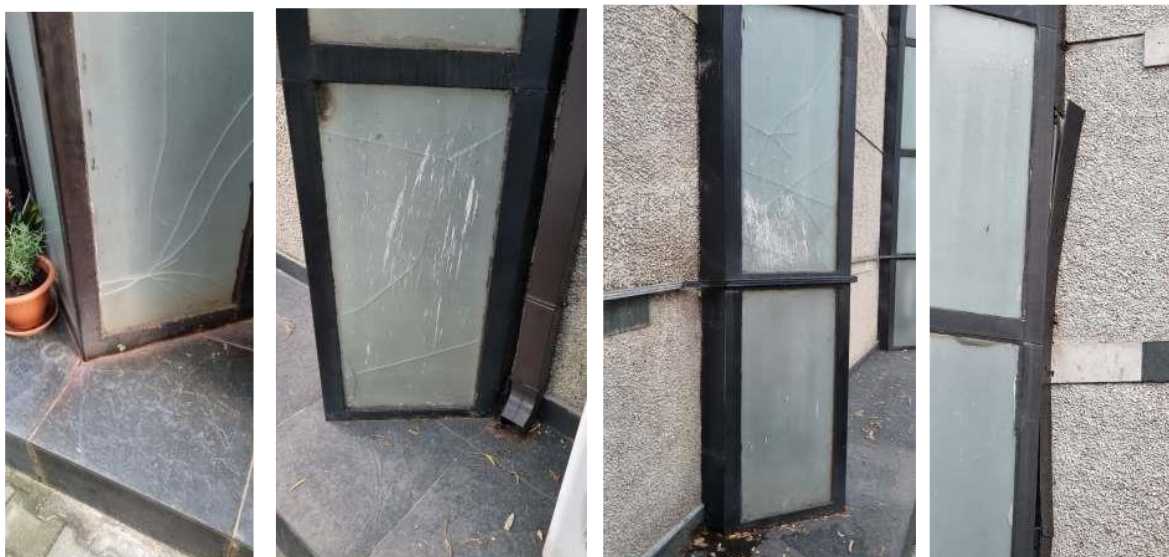
b) Pe cele doua fatade de la sud si de la nord sunt luminatoarele verticale (lucarne) cu tamplarie metalica si geam simplu sablat care, probabil dintr-un defect de executie, si-au pierdut etanseitatea permitand apei de ploaie sa intre la interior si sa degradeze finisajele; mai mult apa de ploaie deterioreaza riglele tamplariei metalice, iar acestea pot ceda sub greutatea sticlei, si pot constitui un pericol real pentru cei care circula in jurul bisericii in curte; unele panouri de geam sunt sparte la baza de la trotuar luminatoarelor.

Cauza principala este neetanseitatea imbinarilor intre panourile de sticla si riglele metalice; chiturile de etansare au imbatranit, au crapat si permit apei de ploaie sa intre la interior; mai mult, prin aceste luminatoare, neizolate termic, iarna se pierde caldura din biserica iar vara transforma spatiul interior intr-o „sauna” in zilele cu umiditate ridicata.

Remediere:

- desfacerea integrala a sticlei;
- verificarea structurii luminatoarelor si inlocuirea riglelor afectate de rugina;
- protejarea anticoroziva si la foc prin vopsire cu grunduri si vopsele termospuante;
- inlocuirea sticlei simple cu geamuri termopan si realizarea unor imbinari cu chedere etanse la apa de ploaie;
- montarea la baza luminatoarelor a unor panouri rezistente la socuri pentru a evita in viitor spargerea geamurilor;

- in varianta, daca la desfacerea sticlei se constata ca riglele metalice ale tamplariei sunt afectate masiv, se poate avea in vedere indepartarea completa a tamplariei metalice si inlocuirea acestora cu tamplarie de aluminiu cu geam termopan;

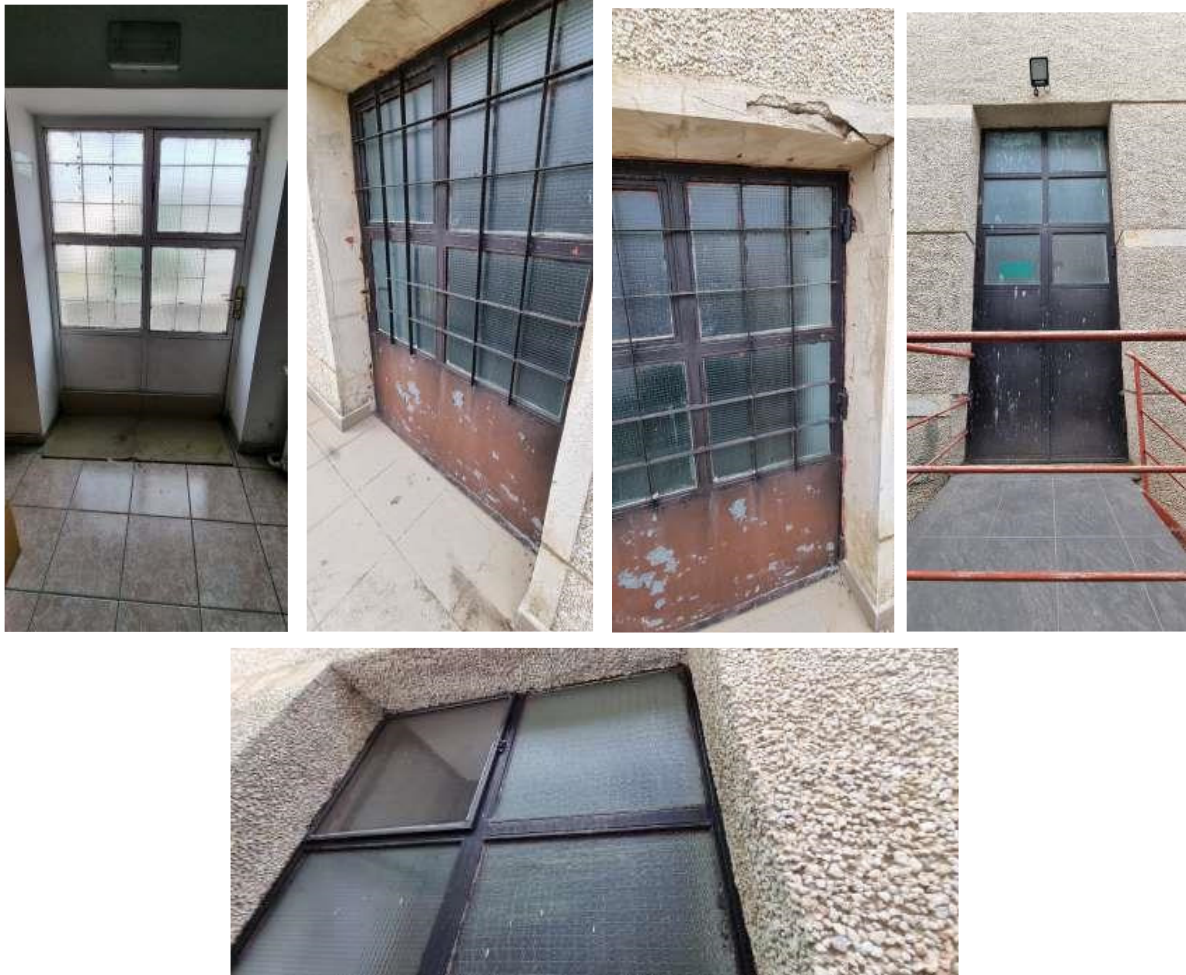
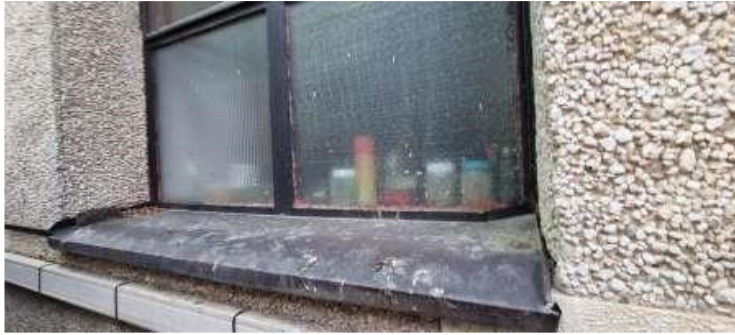
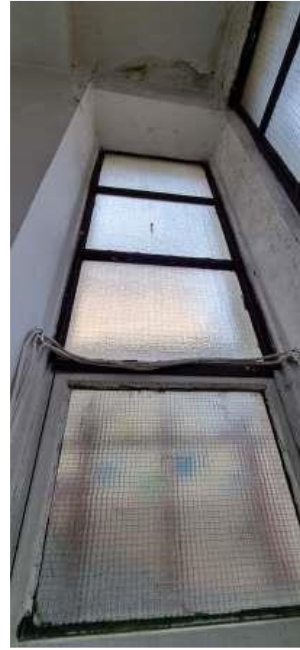
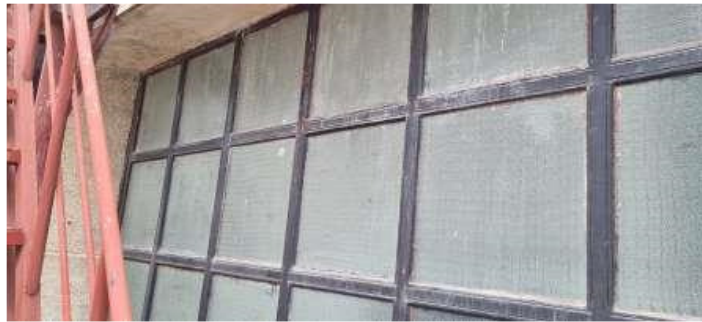
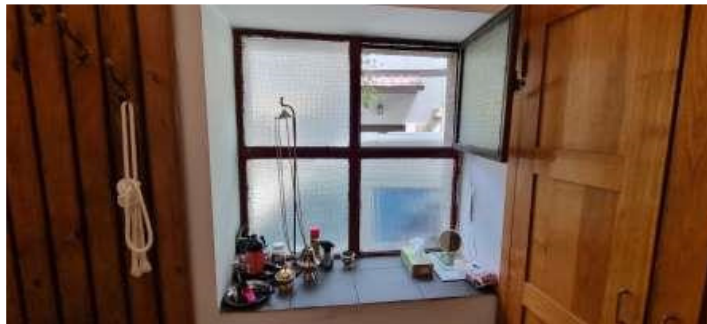
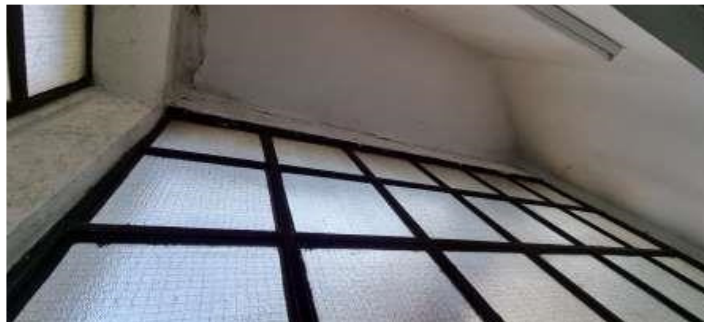
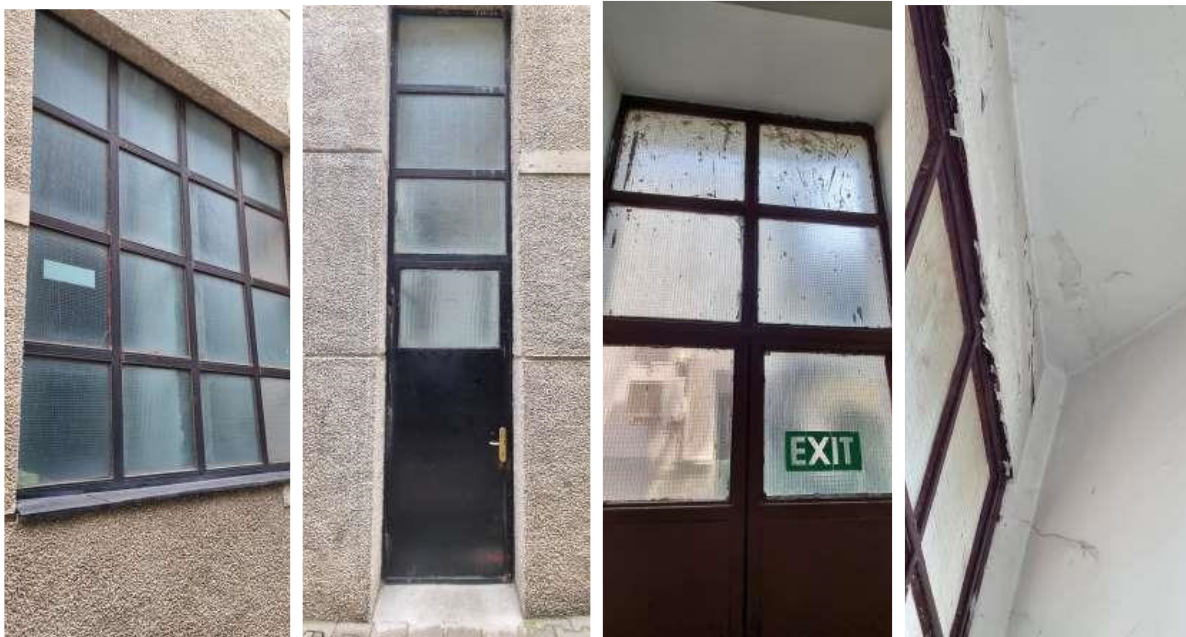
c) Tot in ideea economisirii de energie sunt necesare si lucrari de inlocuire a tamplariei metalice cu geam simplu securizat de pe fatada estica la ferestrele si la iesirile de urgenta din sacristie si din biblioteca de la etaj; din foto de mai jos se observa si imbinarile defectuoase ale tamplariei cu peretii care permit puncte termice unde se aduna condens si mucegai.

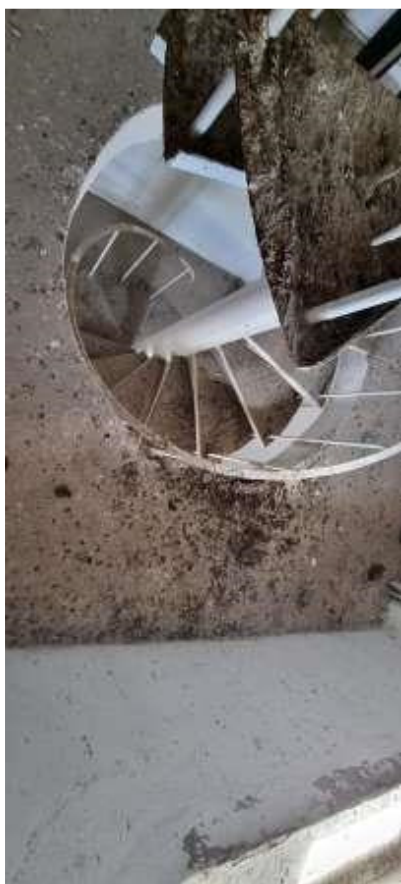
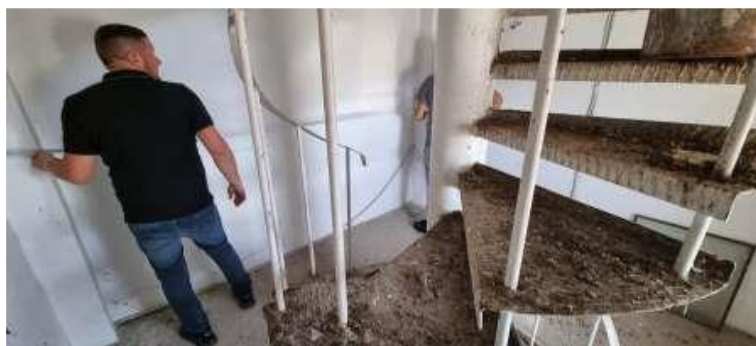
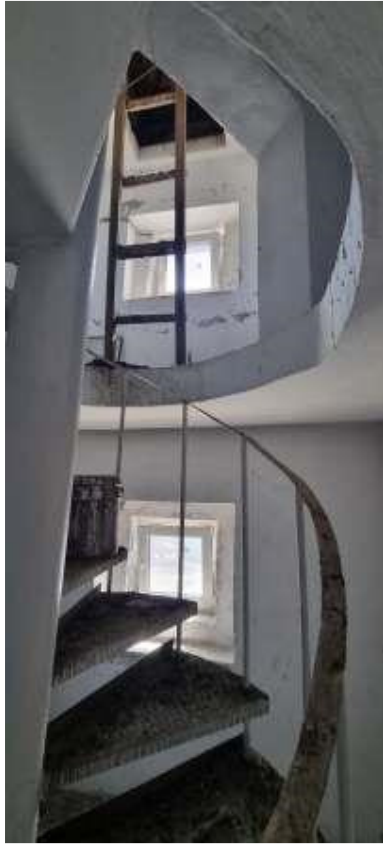
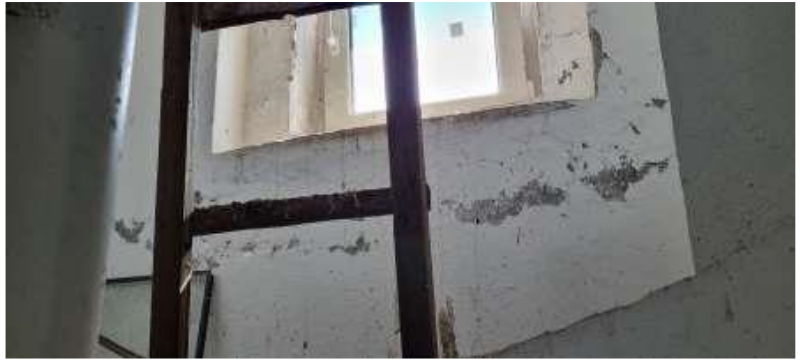
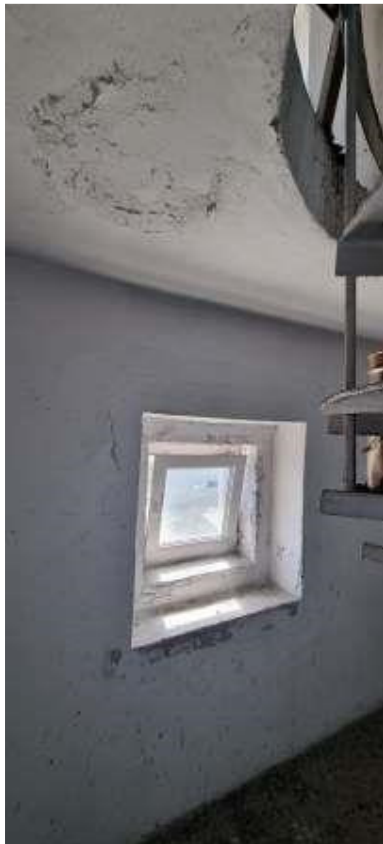
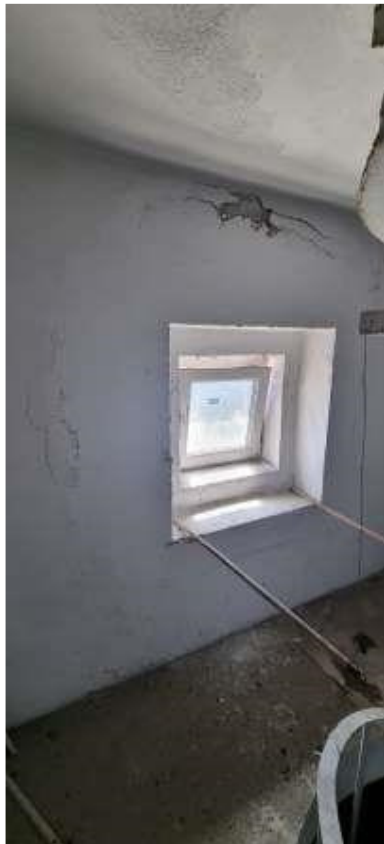
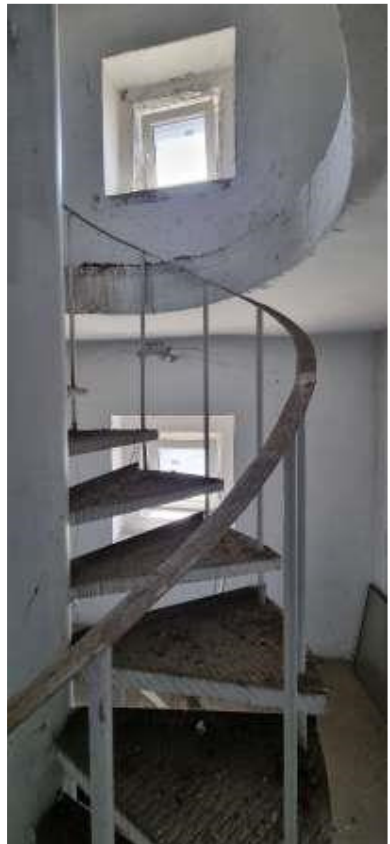
d) Sunt necesare si lucrari de reparatii ale tencuielilor si zugravelilor la turnul bisericii, precum si curatarea si vopsirea anticoroziva a scarii metalice elicoidale din turn. Ferestrele turnului vor trebui protejate cu plase care sa impiedice pasarile sa intre, sa cuibareasca si sa murdareasca scara si peretii.

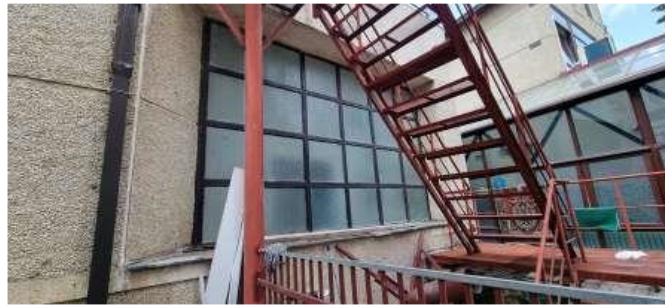
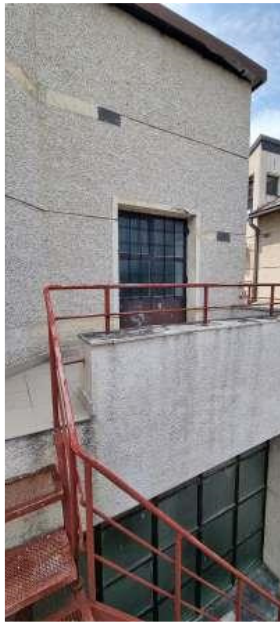
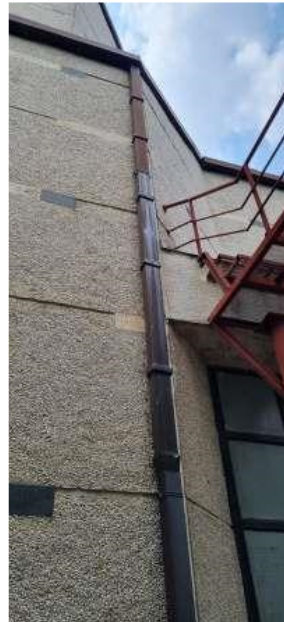
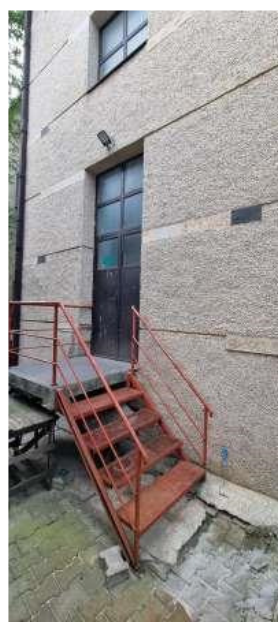
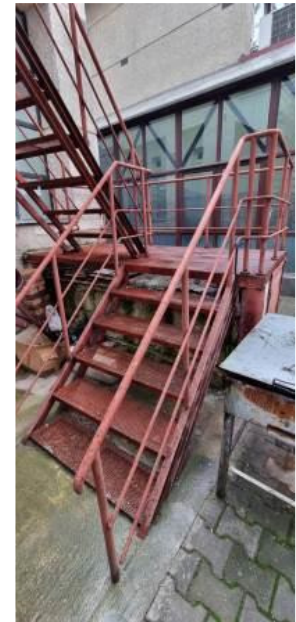
e) Este necesara de asemenea si repararea si protejarea anticoroziva a structurii scarilor metalice de evacuare de pe fatada estica – trebuie revizuite si inlocuite panourile trepelor ruginite si desprinse din suduri

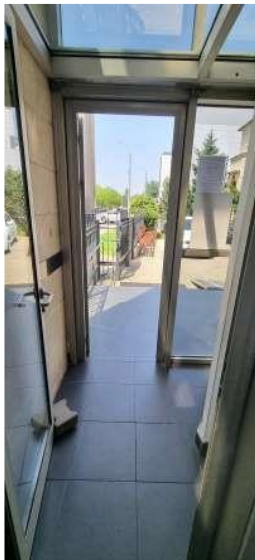
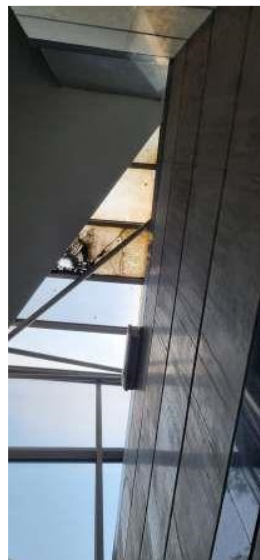
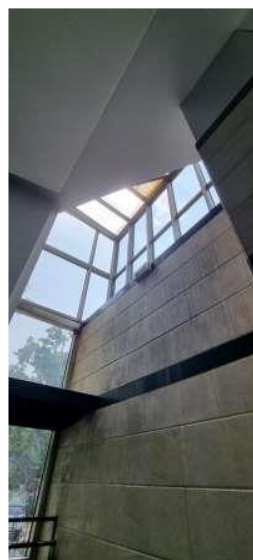
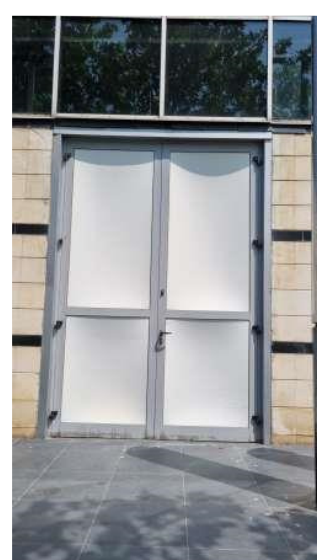
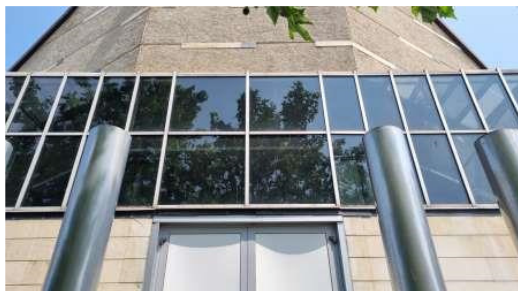
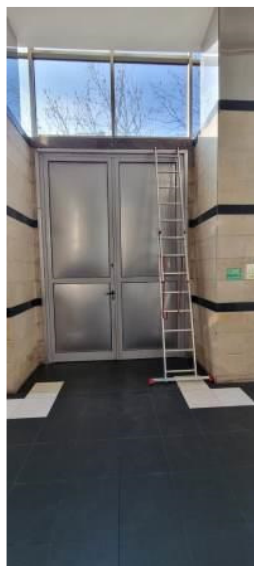
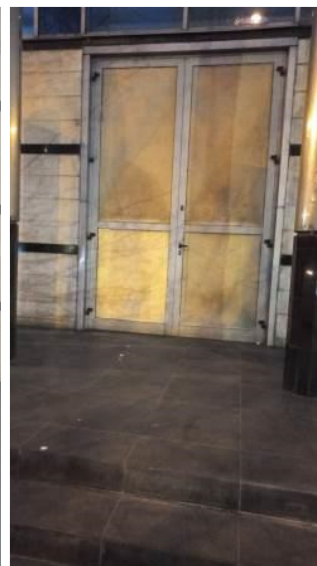
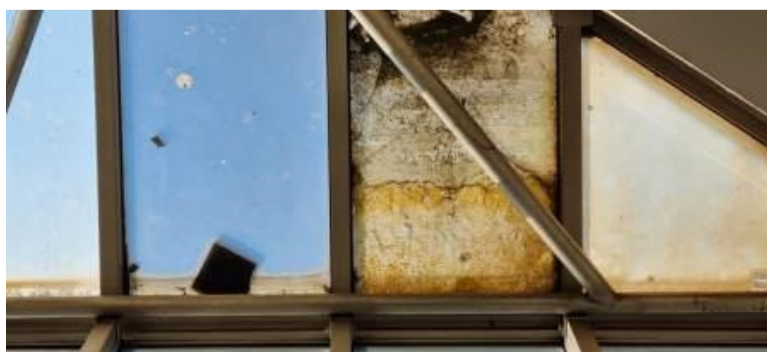
f) Este necesara si revizuirea tamplariei de aluminiu de la intrarea in biserica si inlocuirea geamurilor sparte cu unele noi termopan. Usa de la intrarea principala este deformata si se deschide greu, astfel ca accesul current se face pe usa din curte dinspre casa parohiala. Geamurile usii s-au spart si au fost inlocuite cu un placaj de PFL vopsit

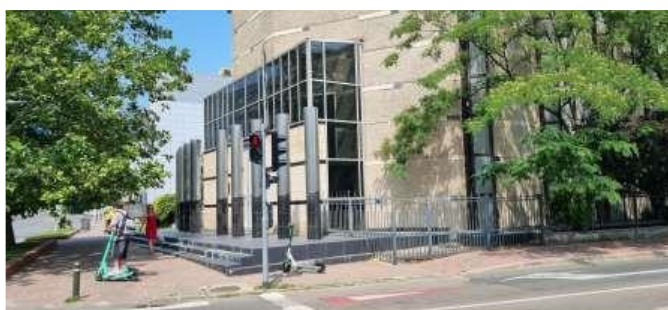
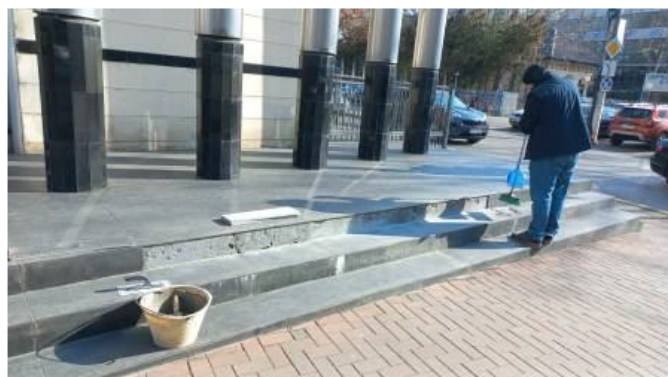
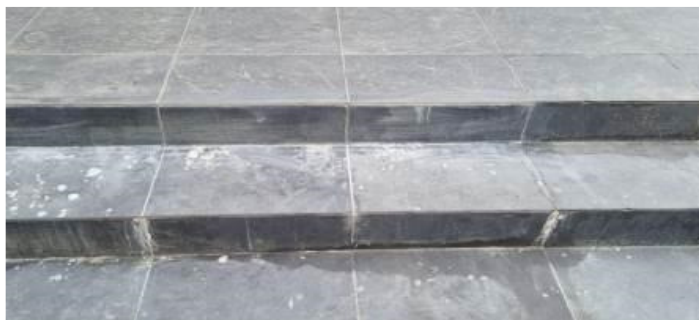
g) Sunt necesare si lucrari de reparatii la treptele de marmura de la intrare, care prezinta dislocari si suprafete mari patate de calcar datorita unui montaj cu adeziv necorespunzator. Gresia de la baza stalpilor „cei 12 apostoli” de la intrare prezinta si aceasta placi desprinse sau crapate.
