## MEMORIU TEHNIC

1. Prezenta documentatie se intocmeste la solicitarea Parohiei Bisericii „Sfanta Cruce”, din sos. Mihai Bravu nr. 259, sector 3, Bucuresti, din cadrul Arhiepiscopiei Romano Catolice – Bucuresti, avand in vedere unele degradari constatate la casa parohiala a bisericii, in urma ploilor abundente din data de 30 mai si 09 iunie 2025, care au afectat in special podul si mansarda cladirii pe zona aferenta casei parohiale. Sunt necesare lucrari de interventie pentru reparatii si pentru inlaturarea cauzelor acestor degradari.

| <b>BENEFICIAR : ARHIDIECEZA DE BUCURESTI - PAROHIA "SFANTA CRUCE"</b> | | | | | | | |
|---|---|---|---|---|---|---|---|
| <b>INVESTITIA : REPARATII LA ACOPERIS LA CASA PAROHIALA, DIN SOS. MIHAI BRAVU NR 259, BUCURESTI, SECTOR 3</b> | | | | | | | |

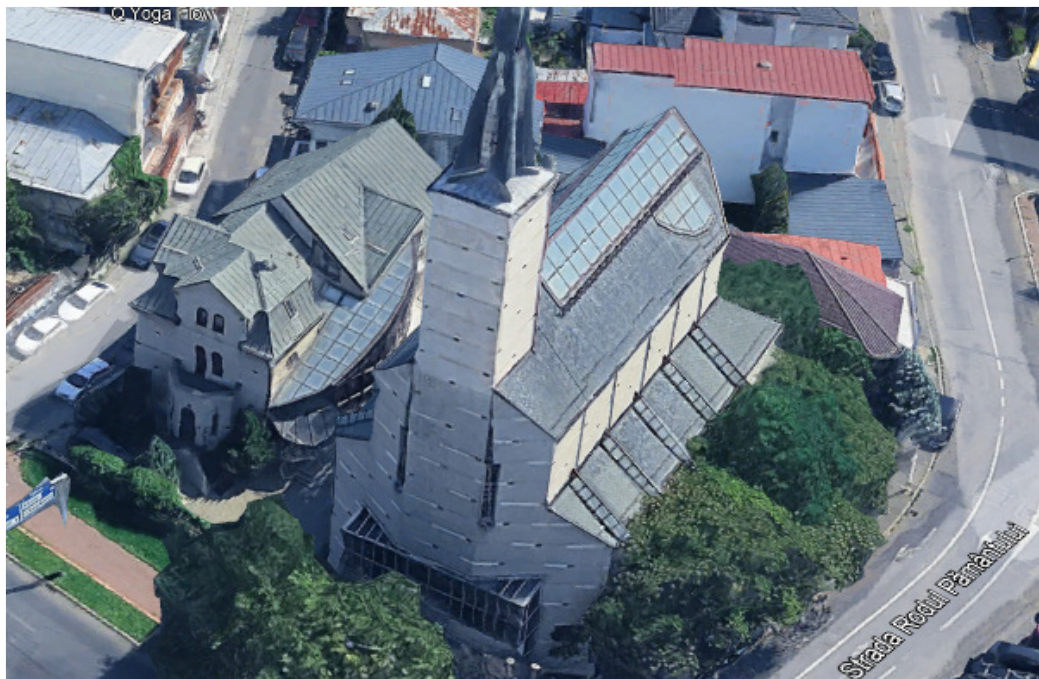
O VEDERE AERIANA DIN NORD SI DIN SUD A ACOPERISULUI CASEI PAROHIALE

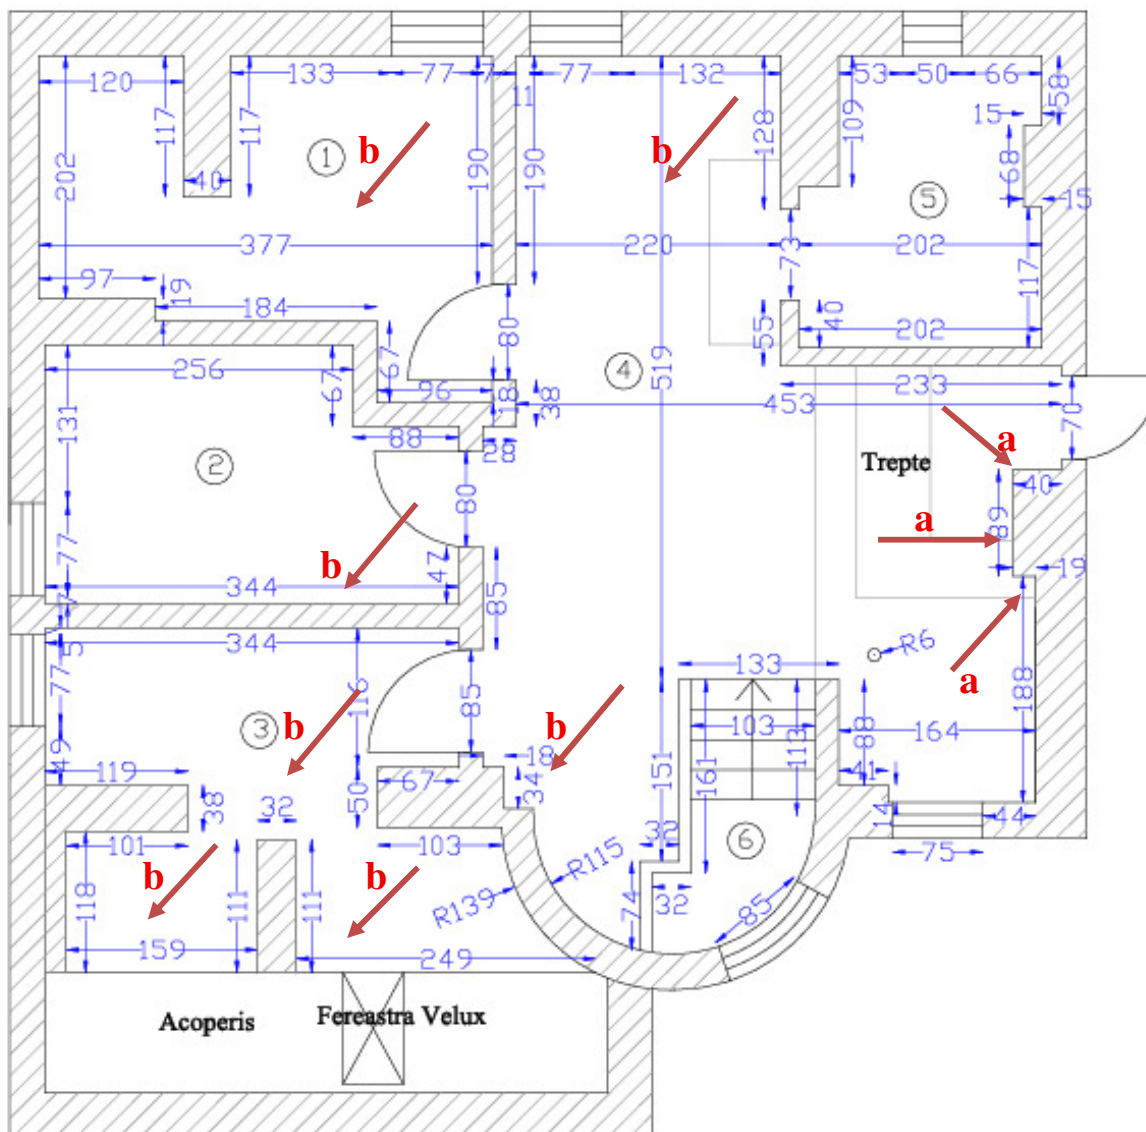
2. Mai jos sunt prezentate, într-un relevu fotografic aceste degradări iar în planul de la pag. 5 acestea sunt localizate .

Cauza principala a acestor degradari este neetanseitatea invelitorii din tabla, in special in zonele de intersectie cu cosul de fum al centralei termice si de trecere a altor conducte de aerisire a instalatiilor, precum si la zona de racordare a acoperisului cu un tronson mai inalt al aceleiasi cladiri. Este posibil ca prinderile opritorilor de zapada direct in tabla acoperisului sa fi fost si acestea afectate de zapada si de vant creandu-se puncte de infiltratii de apa.

Lucrarile de remediere constau in :

- desfacerea integrala a invelitorii;
- desfacerea asterelei putrezite si inlocuirea cu scanduri noi;
- inlocuirea riglelor afectate de umezeala ale sarpantei;
- curatarea de rugina si vopsirea cu doua straturi de grund a grinzilor metalice din pod;
- ignifugarea lemnului sarpantei si podinei;
- montarea unor ferestre pentru accesul usor pe acoperis pentru efectuarea reparatiilor;
- dispunerea unei termoizolatii noi de vata minerala intre capriori, fara acoperire cu folie de PVC; se pot folosi saltele caserate pe o fata cu folie de aluminiu; in varianta termoizolatie se poate dispune direct pe podina podului;
- refacerea integrala a invelitorii din tabla si a sistemului de drenaj – jgheaburi si burlane.
